la Religiosità e le Alpi

una cappella, quale futuro?

comune di névache

cappella del monte Tabor

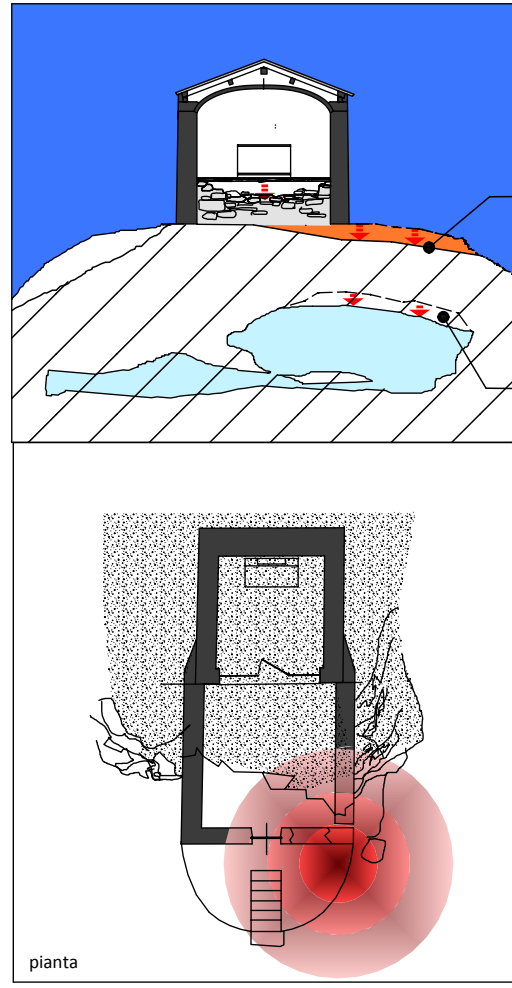
abbassamento del piano di campagna causato dalla riduzione di volume per scioglimento del terreno ghiacciato

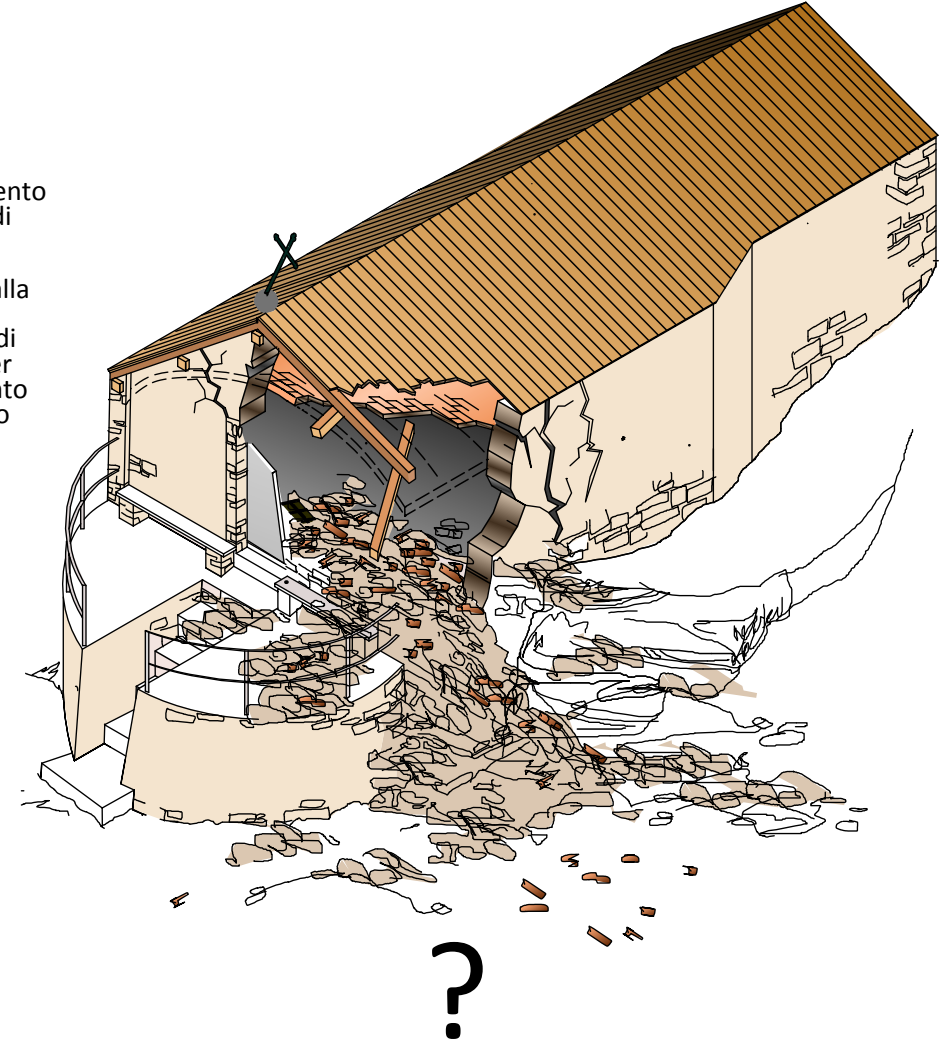
possibili collassi strutturali causati dal cedimento del terreno

probabile scenario futuro in assenza di tempestivi interventi
