la Religiosità e le Alpi

una cappella, quale futuro?

comune di névache

cappella del monte Tabor

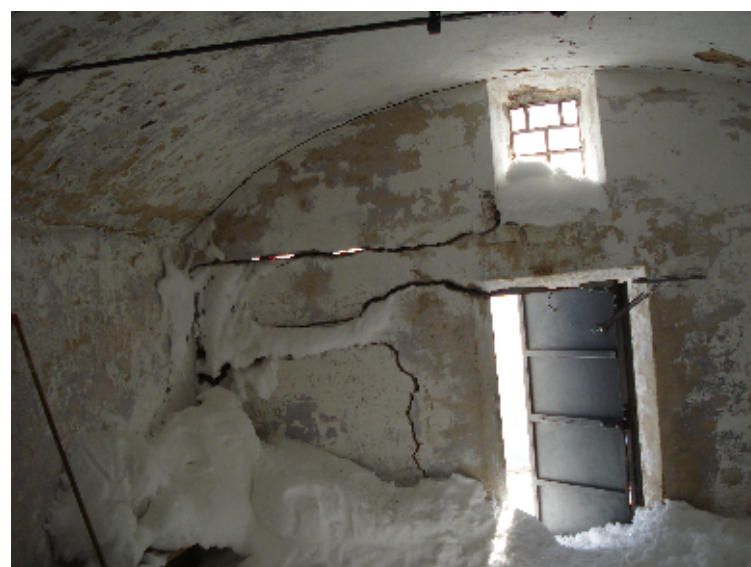
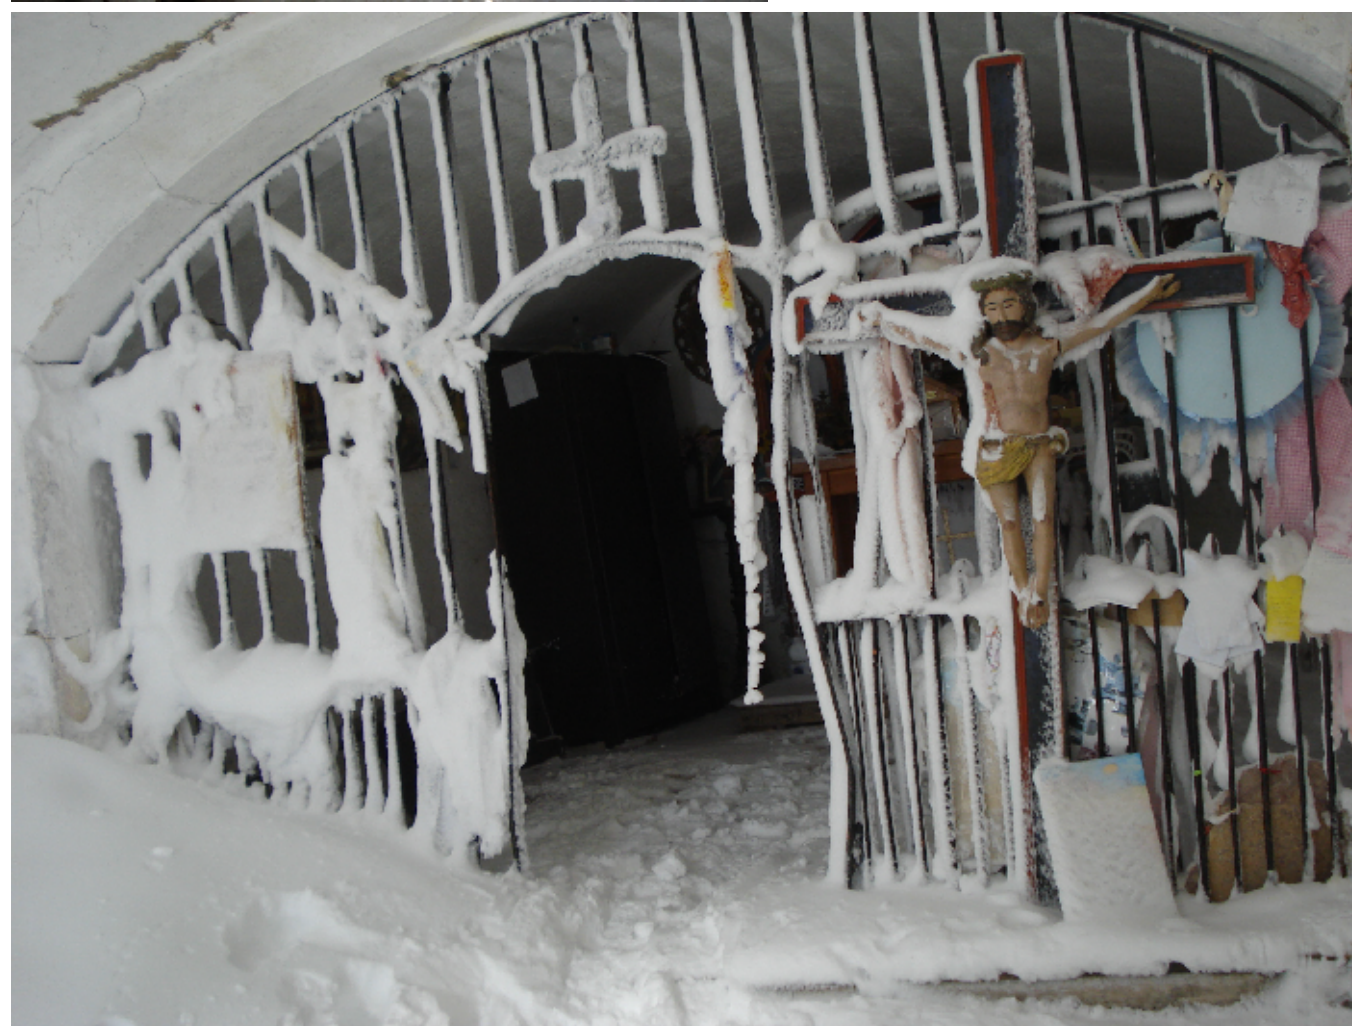
primavera 2017

Nel caso della nostra cappella, i carotaggi eseguiti recentemente segnalano uno strato di terreno ghiacciato ad una profondità di circa 2,5 metri, la cui geometria e spessore non sono stati al momento, verificati. Presumibilmente interessato da fenomeni di scongelamento, forse già attivi nel 1954 quando, il cedimento del terreno di fondazione, aveva richiesto il rifacimento della facciata.
